恩平市恩城街道朝阳路
华鸿公司项目地块
土壤污染状况初步调查报告
(简本)

土地使用权人：恩平市华鸿资产管理有限公司

土壤污染状况调查单位：广州市健安环保技术有限公司

编制日期：二〇二二年三月

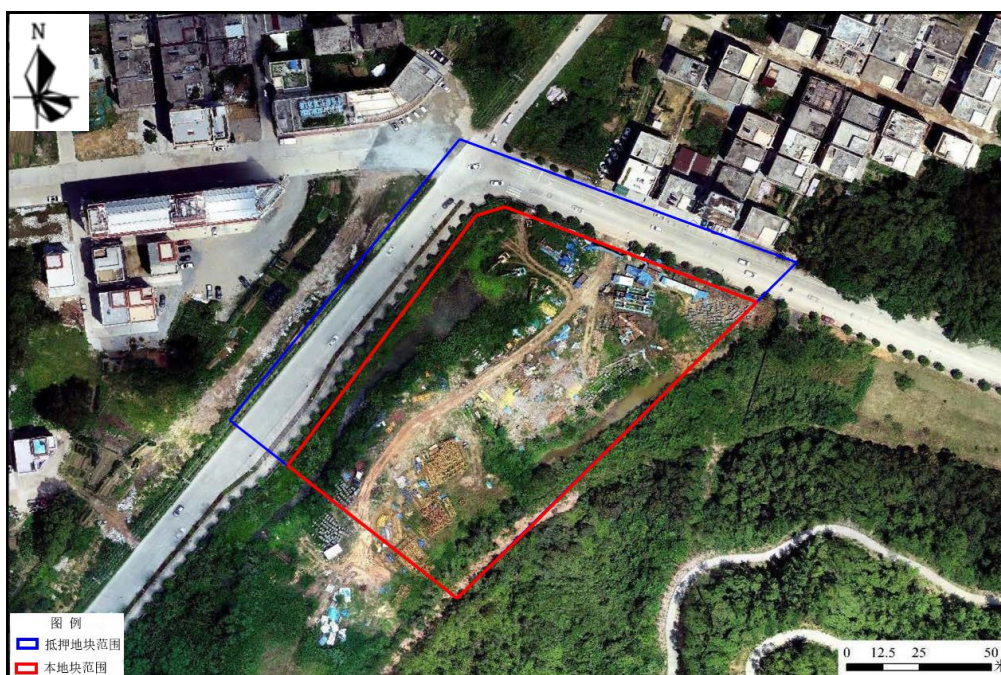
图 1 抵押地块和本地块范围

2008 年，根据广东省江门市中级人民法院执行裁定书，明确将该地块交付给恩平市华鸿资产管理有限公司抵偿债务，土地用途不变，仍为商业住宅。抵押地块一直闲置，抵押地块范围见下图 1。

由于抵押地块西面规划朝阳路（宽 40 米）和北面规划建安路（宽 20 米）占用部分面积，2008 年经恩平市国土资源局测绘队实地测量，抵押地块减去道路建设占用面积后的用地面积为 11756.6m²（17.63 亩）（以下称本地块），本地块宗地图见下图 1。

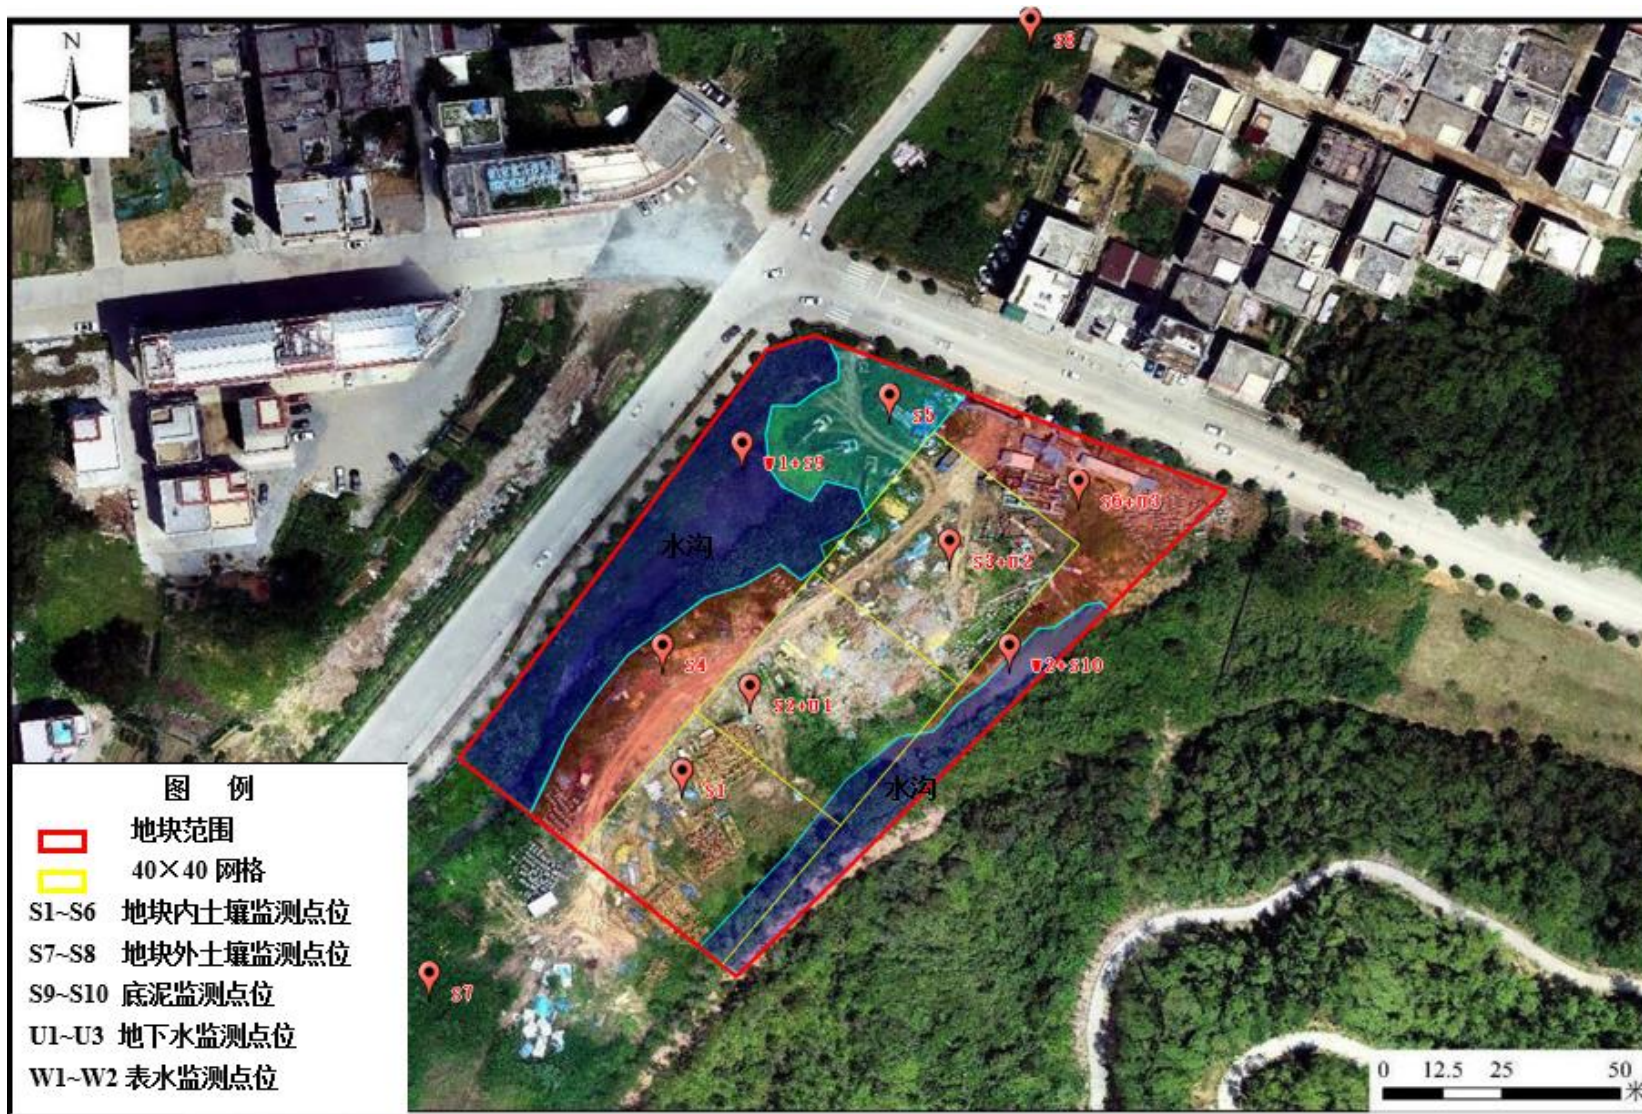
图 4.1-1 初步调查土壤和地下水监测布点平面示意图

根据第一阶段地块环境调查结果,采用分区布点法,按采样面积不大于 1600m²划分工作单元,考虑堆放铁管等建筑材料和各类施工机械设备对本地块的污染,地块中部采用系统布点法,按 40 米×40 米的正方形网格划分工作单元,在每个工作单元中布点,同时,采用专业判断法,将采样点布设在尽可能接近区域内的关键疑似污染点位,在填土区域、铁管等建筑材料和各类施工机械设备堆放区域、废油漆桶堆放区域等位置布点。综上,本地块内共布设 6 个土壤监测点 (S1~S6),在本地块南面、北面各选取 1 个点 (S7~S8),作为本次地块调查的土壤对照监测点位。

本次调查在地块范围内布设地下水监测点 3 个。为了解污染物在土壤和地下水中的迁移情况,将地下水监测井点与土壤采样点合并。

本次调查在地块范围内 2 条水沟各布设 1 个地表水监测点,共布设 2 个地表水监测点、2 个底泥监测点。

土壤、地下水、地表水、底泥监测布点具体点位见图 4.1-1。
